마그네슘 화재 사례 분석을 통한 화재안전관리의 개선 방안에 관한 연구

*창신대학교 소방방재공학과

A Study on the improvement of Fire Safety Management through Case Analysis of Magnesium Fires

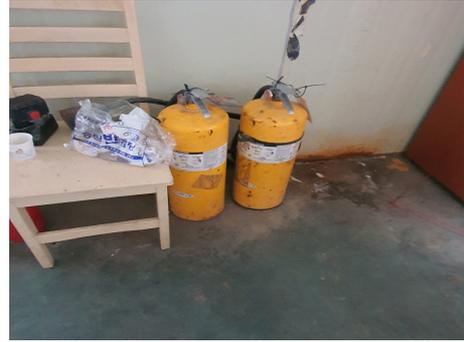
[그림 4] 사업장 내 안전조치

금속화재용 소화기

마그네슘 폐기물 공장에서의 위험성이 어떤 것이 있는지에 대하여 조사를 실시하였다. 현재 폐기물 공장은 법적인 기준이 없음에도 금속화재용 소화기를 비치하고 있으나[그림 4] 실제 화재 발생 시 사용해보면 결과 화재가 급속도로 확대되어 금속화재용 소화기는 효용성이 전혀 없는 것으로 밝혀졌다. 화재가 발생할 때를 대비하여 화재 진압을 위한 건조사를 보관하고 있으나 건조사를 유지할 수 있는 방안이 없고 화재가 발생했을 때도 건조사를 옮겨 사용하는데 제약이 있다.

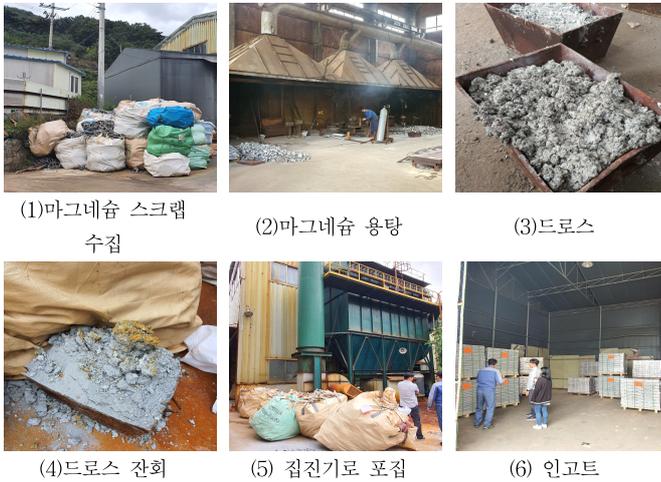
[그림 3] 마그네슘 폐기물 재활용 공정

마그네슘 폐기물의 재활용 공정은 그림 3의 순서로 진행된다.
