사장교의 내진 손상지수의 제안 및 손상도 평가

Seismic Damage Index Proposal and Damage Assessment for Cable-Stayed Bridge

Eung-Rok Kim
Division of Engineering, Songwon University

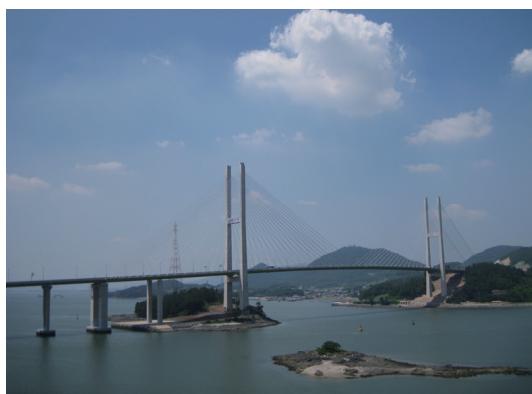
Fig. 1. A panorama of cable-stayed bridge (subject of study)

본 연구 대상 교량은 ○○시와 □□시를 연결하는 국내 최초의 브래킷 정착방식의 연직 콘크리트 주탑과 강합성 상부 거더로 구성된 사장교이다. 상부거더의 전체 길이는 1,411m이고, 지간이 430m인 4차선 교폭을 갖는 사장교이다. H형식의 주탑을 채택하였으며 그 높이는 166m와 162m의 규격을 사용하였다. 완공 후 본 연구대상 사장교의 전경은 Fig.1과 같다.

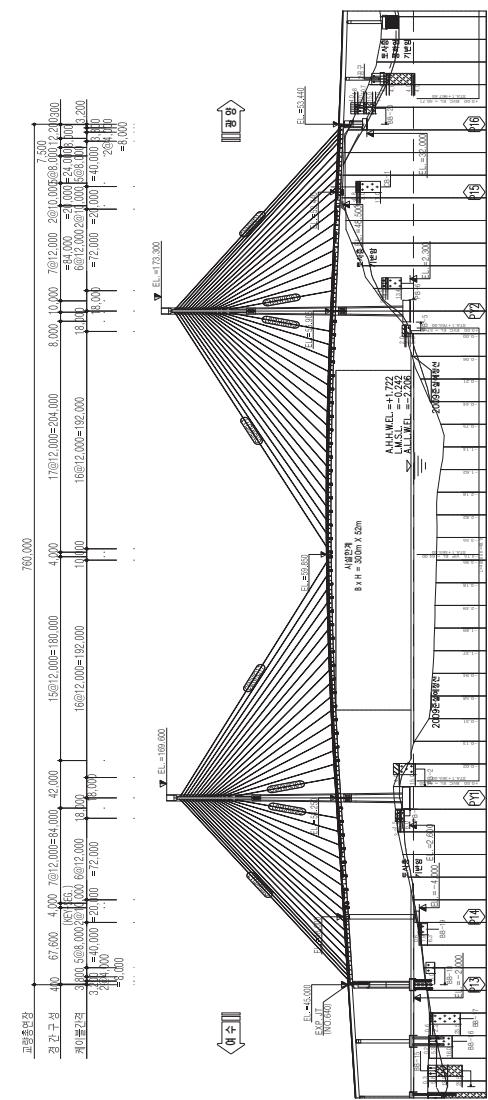
Fig.2. Longitudinal section of cable-stayed bridge

Fig.2는 교량의 현황 및 계원을 보여 주고 있다. 본 연구 대상 사장교구간의 내진해석을 위해 범용 구조해석 프로그램 MIDAS CIVIL VER 3.0을 활용하였다. 보강 거더 및 주탑은 절점당 6개의 자유도를 갖고 휨-비틀 결합작용을 고려할 수 있는 3차원 뼈대요소를 사용하였으며 케이블은 3차원 케이블 요소를 사용하였다. 실제 제작 및 가설길이에 맞춰 부재를 배치하고 절점은 단면도심에 배치하였다.

전체좌표계에서 교축방향은 X, 교축직각방향은 Y, 연직방향은 Z이다. 모델에 사용된 절점은 총 484개이며 요소는 케이블 요소(Tension Only) 136개, 뼈 요소 478개가 사용되었다.

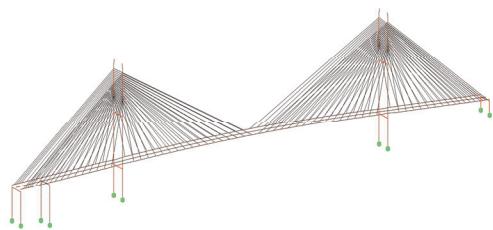
Fig. 3. 3D structure modeling for analysis

Table 1은 구조모델링에 사용한 재료의 특성과 부재 단면의 특성을 보여 주고 있다. Table 1에서 Elastic Constant는 탄성계수로서, 케이블(Cable)은 SM400강재의 전형적인 탄성계수 값이고 교각(Pier)과 주탑(Pylon)은 콘크리트 강도를 고려하여 각각 산정한 값이다. 교대 위치에서 링크부재는 보요소를 사용하였으며 단부 구속 조건을 충분히 반영하도록 모멘트 구속 조건을 풀어 적합한 경계조건을 부여하였다. 받침에 대한 모델링은 원드슈와 연직반침을 고려하였으며 탄성 스프링을 사용하여 모델링 하였다(Fig.3)

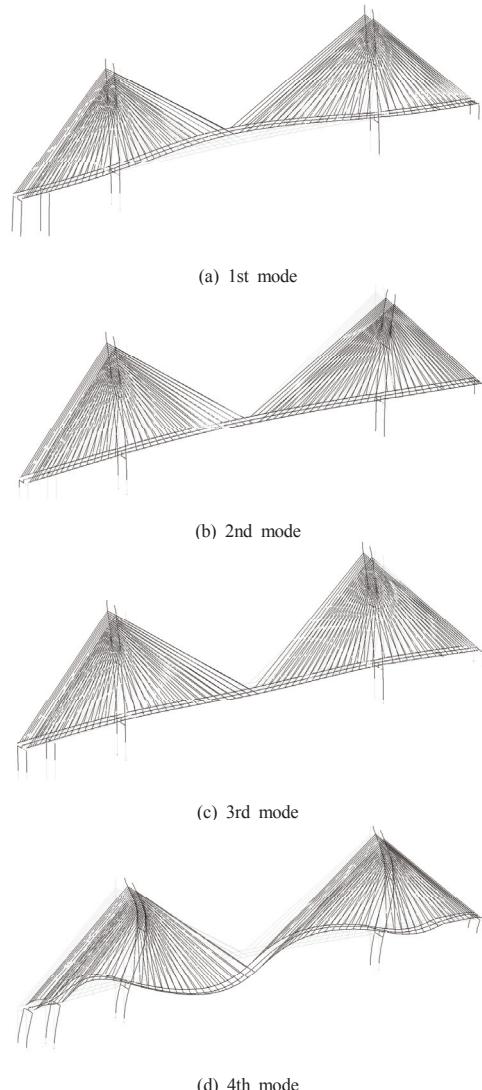
Fig. 4. Mode shapes

Fig.4는 본 연구의 고유치해석결과 얻어진 각 모드형상을 보여주고 있다. 그리고 Table 2는 본 연구의 고유치해석결과 얻어진 각 모드별 구조물의 주기와 질량 참여율을 보여주고 있다.

고유치 해석 결과 첫 번째 모드의 주기가 2.8초로서 본 연구대상 사장교는 일반 교량에 비해 장주기 구조물임을 알 수 있고 이에 대응하는 진동수는 0.4Hz이었다. 2번쨰 모드의 주기는 2.5초, 3번쨰 주기는 2.4초, 4번쨰는 2.0초, 그리고 5번쨰는 1.9초로 모드 차수가 높아짐에 따라 주기가 점점 작아짐을 알 수 있었다. 질량 참여율은 해당 모드에서 구조물의 질량이 영향을 미치는 정도를 나타내는 수치이다. 1차 모드의 경우 Y방향 질량 참여율이 34%로서 모드 형상에서 1차 모드는 Y방향으로 거동한다.

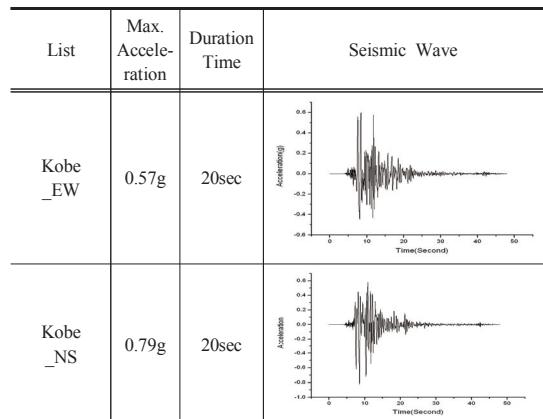
Table 3. Actual measurement seismic wave

본 연구에서 사용된 인공지진파는 널리 사용되고 있는 SIMQKE 프로그램을 사용하여 생성하였다. 인공지진파 생성의 기준으로 제시한 요구조건에 만족하는 하는 단주기, 중간주기, 장주기로 구분하여 3개의 인공지진파를 작성하였다. 최소주기와 최대주기 범위는 단주기에서 0.035sec - 0.5sec, 중간주기에서 0.5sec - 3sec, 장주기에서 3sec - 30sec로 하였다. 단주기파의 최대가속도는 0.155g이고 지속시간은 25sec이다. 중간주기파의 최대가속도는 0.16g이고 지속시간은 25sec이다. 장주기파의 최대가속도는 0.154g이고 지속시간은 80sec이다. 인공지진파 데이터 생성을 위한 시간간격은 0.01sec이다. 시간이력 해석을 위하여 KOBE-EW(지표면에서 동서방향으로 관측된 지반 흔들림, 최대가속도 0.57g)와 KOBE-NS(지표면에서 남북방향으로 관측된 지반 흔들림, 최대가속도 0.79g)를 이용하였으며 Table 3과 같다. 고베지진파의

탁월주기는 0.5sec이고 지속시간은 20sec이다.

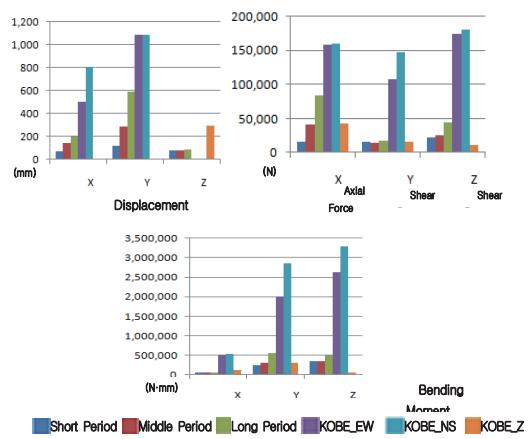
**Fig. 5.** Comparison on seismic analysis result using response spectrum analysis

Fig.5는 응답스펙트럼 해석결과 얻어진 X방향(교축방향) 및 Y방향(교축직각방향)과 Z방향(연직방향)의 최대변위와 부재력 크기를 각각 보여주고 있다. 시간 이력 해석법을 사용하였을 경우의 최대 변위와 부재력 크기는 Fig.6에 나타나 있다.

실측지진파인 KOBE_NS지진파를 재하하여 해석한 경우 Table 4 및 Fig.5, 6과 같이 X방향 변위 및 Y방향 변위는 응답스펙트럼에 비해 시간이력해석이 각각 126%, 70%로 평가되어 해석에 따른 일관성은 보이지 않았다. 모멘트의 경우 전 방향에서 시간이력해석의 경우보다 응답스펙트럼 해석이 크게 평가하였지만 X방향과 Z방향은 해석법에 따른 차이가 큰 것으로 나타났다. 대체적으로 X방향 변위, 축력, 조합응력은 시간이력해석이 큰 수치를 나타냈으며 Y방향 및 Z방향은 응답스펙트럼 해석이 더욱 큰 수치를 나타내었다.

KOBE_EW지진파를 재하하여 해석한 경우, X방향 변위 및 Y방향 변위는 응답스펙트럼에 비해 시간이력해석이 각각 66%, 62%로 평가되어 응답스펙트럼해석법이 더욱 큰 변위를 나타냈다. 부재력의 경우 Table 4 및 Fig.5, 6과 같이 시간이력해석에 비해 응답스펙트럼 해석이 2배 이상 큰 부재력을 보이는 것으로 나타났다. KOBE_EW지진파의 경우 변위, 부재력, 응력 모두에서 응답스펙트럼 해석이 크게 평가되는 것으로 나타났다.

단주기 특성을 가진 인공 지진파를 X, Y, Z방향으로 재하 하여 해석한 경우 Table 4 및 Fig.5, 6 과 같이 X, Y, Z방향 변위는 응답스펙트럼에 비해 시간이력해석이 각각 41%, 185%, 404%로 평가 되었다. 이 결과를 고베 지진 수평남북(NS)을 재하한 경우와 비교해보면 실측 지진을 재하한 경우 단주기 인공지진파를 재하한 경우 보다 더욱 큰 변위를 나타나는 것으로 확인 되었다.

장주기 특성을 가진 인공 지진파를 X, Y, Z방향으로 재하 하여 해석한 경우 Table 4 및 Fig. 5, 6과 같이 X, Y, Z방향 변위는 응답스펙트럼에 비해 시간이력해석이 각각 132%, 167%, 166%로 평가 되었다. 단주기, 중간 주기와 마찬가지로 시간이력해석이 더욱 큰 변위, 부재력, 응력이 산정 되었다.

응답스펙트럼해석법에서 인공지진파와 실측 지진파를 비교하면 Y방향 변위가 다른 방향에 비해 크게 평가 되었으며 인공지진파보다는 실측지진파로 해석 하였을 때 더욱 큰 변위가 나타났다. 이 결과는 시간이력해석법과 동일한 것이다.

X방향에서 가장 큰 변위는 시간이력해석과 마찬가지로 KOBE_NS파를 재하 하였을 경우이며 804mm의 변위가 나타나 시간이력해석에 비해 79%로 평가 되어 시간이력해석법에서 더욱 큰 최대변위가 나타났다. Y방향에서 가장 큰 변위는 시간이력해석과는 다르게 실측 지진파에서 더욱 큰 변위가 나타났으며 최대변위는 1,090mm이다. Z방향의 경우 시간이력해석과 마찬가지로 X, Y방향에 비해 더욱 작은 변위를 보여 주었다. 실측 지진파와 인공 지진파 모두에서 실측지진파가 변위, 부재력, 응력을 크게 평가 하는 것으로 나타났다.

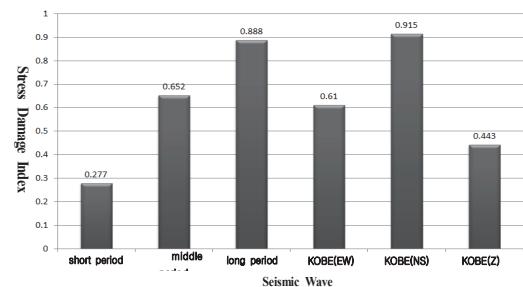
Fig. 7. Stress damage index according to incident seismic wave(Time history analysis)

식 (1)과 Table 9를 이용하여 내진 해석법과 입력 지진파에 따른 기울기 기반 손상등급과 손상지수를 정량적으로 계산해 보면 Table 10 및 Fig. 7, 8과 같다.

시간 이력법의 경우, 단주기 지진파에서는 1/541, 중간 주기는 1/230, 장주기는 1/169, 고배지진(EW)은 1/246, 고배지진(NS)은 1/164, 그리고 고배지진(Vertical)에서는 1/338의 최대 기울기가 구해졌다.

이 크기는 응답 스펙트럼 내진 해석법에 의한 손상지수 값과 비교해 볼 때, 지진해석법에 따라 내진 손상지수가 항상 크거나 또는 작게 나온다고 단순하게 표현 할 수는 없었다. 본 연구에 사용한 고베 지진의 수평방향 성분파는 입력 지반 최대 가속도가 약 0.6g에 이르는 매우 강한 지진으로, 이러한 크기의 지진이 발생하였을 경우 본 연구 대상 사장교 구조물에서 상부 거더나 케이블보다는 콘크리트 주탑 부분의 내진성이 가장 취약하여 많은 손상을 받음을 알 수 있었다.

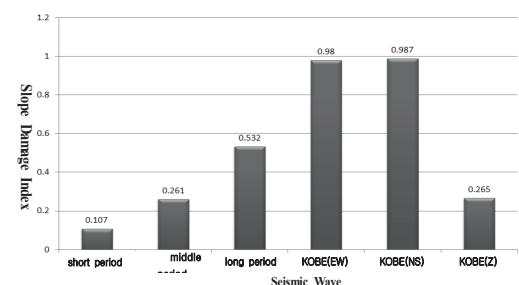
Fig. 8. Slope damage index according to incident seismic wave(response spectrum analysis)

응답 스펙트럼 법을 사용할 경우, 단주기 입력 지진파(최대, 입력지반 가속도 0.155g)에서는 내진 손상이 없는 A단계 레벨의 손상지수($D_{0,I}$) 0.107 값이 계산되었다. 중간 주기파(최대 지반 가속도 0.160g) 및 장주기파(최대 지반 가속도 0.154g) 그리고 고베 지진 수직(Vertical) 방향파(최대지반 가속도 0.343)에서는 주탑 콘크리트 표면에 부분적인 파산이나 산발적인 균열이 발생될 수 있는 경미한 손상단계인 B등급의 손상지수($D_{0,I}$) 0.261, 0.532, 0.265 값이 각각 구해졌다. 고베 지진 수평 동서(EW) 방향 지진파(최대 입력 지반 가속도 0.599g)와 남북(NS)지진파(최대 입력 지반 가속도 0.579g)에서는 큰 소성 변형과 광범위한 다수의 철근 콘크리트의 큰 파손이 생길 수 있는 심한 내진손상 단계인 C등급의 손상지수($D_{0,I}$) 0.980 및 0.987의 값이 각각 산출되었다. 시간 이력법의 경우에도 기울기 기반내진 손상지수($D_{0,I}$)가 0.277~0.915까지 산출되었다.
