도시구조 변화에 따른 폐교활용에 관한 연구 (연기군 지역 폐교 사례를 중심으로)

A Study on the Use of Closed School Regarding the Change of Provincial Condotions (Case of Closed School in Yeongi Province)

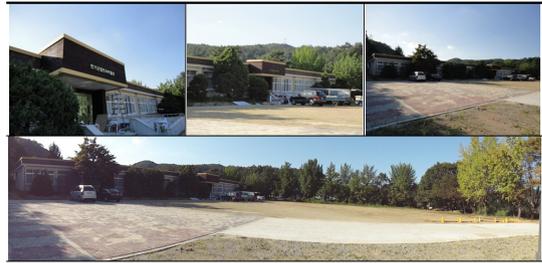
금사분교는 1992년 폐교된 후 군에서 매입해 청소년 수련시설 등으로 사용되어 오다 시설 노후화 및 활용도 저하로 20011년 군립박물관으로 활용할 계획으로 리모델링 공사가 진행중이다. 지역에 위치한 민속박물관 전시 시설이 부족한 상황에서 저예산으로 지역민의 문화적 욕구를 충족시킬 수 있는 측면에서 바람직한 활용의 방법이라 할 수 있다. 군립박물관은 민속박물관으로서 지역의 역사와 문화를 전시하는데 목적이 있으며 지역주민과 학생을 위한 문화, 교육의 환경을 제공해야 한다. 따라서 누구나 쉽게 접근할 수 있는 기본적인 입지 조건이 충족되어야 한다.

그러나 지역의 중심에서 약 24km 외곽에 위치하고 대중교통 이용이 어려운 상황에서는 다수 지역민의 접근성을 확보하기 어려운 문제가 있다. 또한 폐교시설의 규모를 고려할 때 전시시설로서의 전시공간, 수장고, 관리공간 등의 기본적인 공간 확보에도 한계가 있으리라 판단된다.

[그림 1] 달성초 금사분교
[Fig. 1] Dalsung Elementary School, Kumsa Branch

금사분교는 3.2절에서 언급한 바와 같이 박물관의 특성상 규모와 접근성에 문제를 나타내고 있다. 지역적인 측면에서 주변마을과의 접근성은 300m 이내로 양호하나 광역적 측면에서 조치원읍과 세종시의 거리가 24km 이상으로 접근성 측면에서 불리하게 나타난다. 또한 주변에 박물관과 연계할만한 시설이 전무하기 때문에 전시의 규모와 질을 높여야 함에도 폐교시설 자체로 해결하기에는 한계가 있다.

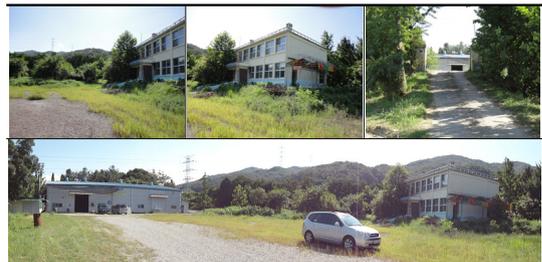
송성분교는 현재 공장으로 활용되고 있다. 화학제품을 생산하는 업체의 공장으로 이용되고 있으며 폐교시설은 대부분 파손된 상태로 현재는 건물 일부만 폐허처럼 방치되어 있다. 공장은 운동장에 건물을 신축하여 사용하고 있으며 폐교시설의 사용은 전무한 상황이다. 현재의 상태에서는 남아있는 시설물의 활용을 기대하기 어렵다고 판단된다.

[그림 2] 전동초 송성분교
[Fig. 2] Jundong Elementary School, Songsung Branch

송성분교의 경우 공장의 설비시설이 폐교공간에 설치가 어렵고 폐교시설 자체가 노후되어 활용에 어려움이 있어 공장건물을 신축하여 사용하고 있다. 폐교시설 활용의 목적이 시설자체가 아니라 대지로 옮겨간 상황이다. 공장의 특성상 공공성이나 인지성과는 다소 낮은 관계를

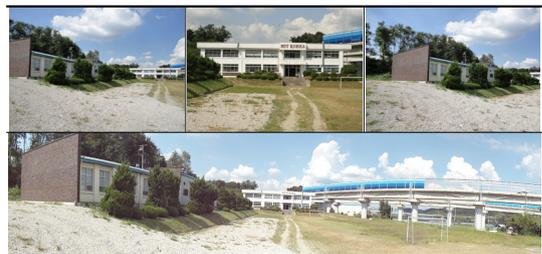
송성분교와 같이 공장으로 활용되지만 업체의 업무공간으로 사용되고 있다. 폐교시설 지상 2층 규모의 시설을 활용하고 있으며 대지에 일부 건물을 증축하였다. 건물 및 운동장 등의 관리가 비교적 잘되어 있는 상태로 송성분교와는 활용의 차이를 보인다.

[그림 3] 연흥초등학교
[Fig. 3] Yeonheung Elementary School

연흥초등학교는 세종시와 조치원읍에서 비슷한 거리에 위치하고 있어 상대적으로 활용의 가능성이 높지만 주변에 공장들이 다수 들어서 있고 연계시설이 부족하여 적절한 활용도를 찾기 힘들다. 현재는 지역 제조업체의 관련 업무시설로 활용되고 있다. 광역적 입지는 세종시와 조치원읍에서 가까워 양호하지만 지역적 특성이 공업단지이기 때문에 현재의 시설활용이 적절하다고 판단된다.

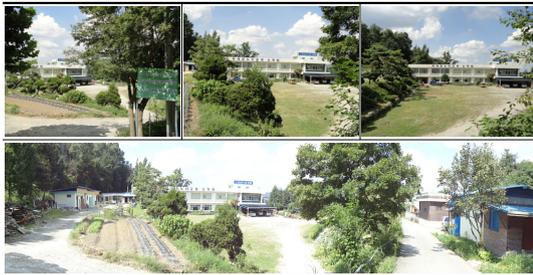
성덕분교는 현재 종교시설로 활용되고 있다. 입지적 측면에서 진입도로를 쉽게 찾을 수 없고 대지 주변에 민가나 도로가 없는 산중에 위치해 있어 폐쇄적인 환경을 가지고 있다. 이러한 환경에서 종교시설로 활용되기 때문에 지역과 주민들과의 연계성을 찾기 힘들고 시설의 다소 제한적인 성향으로 인해 종교를 매개로 한 특정 사람들을 위한 시설로 활용되고 있다. 시설은 지상2층의 폐교시설을 리모델링해 사용하고 있고 창고와 같은 일부 건물을 증축한 상태다.

[그림 4] 금남초 성덕분교
[Fig. 4] Kumnam Elementary School, Sungduk Branch

성덕분교는 세종시에서 약 8km 거리에 위치한다. 인근의 마을이 250m 이내에 형성되어 있어 폐교부지가 마을의 중심이었음을 알 수 있다

하지만 인접도로에서 폐교로 접근하는 도로가 폭 4m, 약 150m 거리로 구성되어 있어 매우 협소하며 양방향통행이 불가능하고 진입도로의 인지성 또한 매우 낮아 쉽게 시설의 위치를 파악하기 힘들다. 현재는 종교시설로 사용되며 인지성은 떨어지나 마을단위의 시설로 활용할 수 있는 가능성이 가장 높게 나타난다.

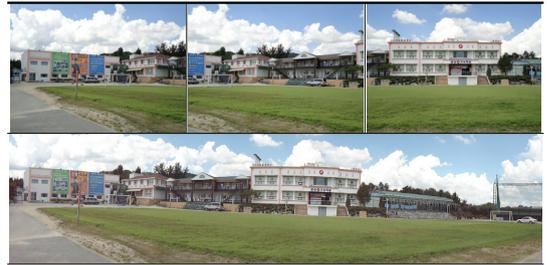
와촌초등학교는 사립 청소년수련원으로 운영되어 오다 시설 리모델링을 거쳐 현재는 기숙학원으로 활용되고

있다. 지상 2층의 폐교시설외에 다양한 증개축을 통해 타 사례에 비해 시설활용도가 높고 건물과 운동장 등의 관리가 양호하다. 도시외곽에 위치한 입지를 고려할 때 기숙학원의 활용이 적절할 수도 있으나 특정계층을 대상으로 한다는 점에서 활용의 한계를 가지고 있다.

[그림 6] 와촌초등학교
[Fig. 6] Wachon Elementary School

와촌초등학교는 현재 가장 활발하게 사용되는 시설로 사설기숙학원으로 주변지역과의 연계활용보다는 독자적인 활용에 중점을 둔다. 또한 시설 100m 이내에 민가가 없고 500m 이내에 비교적 거리를 두고 마을이 형성되어 있기 때문에 지역 주민들과의 접촉도 적은 편이다. 시설의 특성상 공공성이나 지역시설과의 연계가 중요한 요소가 아니며 소음이나 공해요소가 적기 때문에 지역주민과의 마찰요소가 적은 편이다.

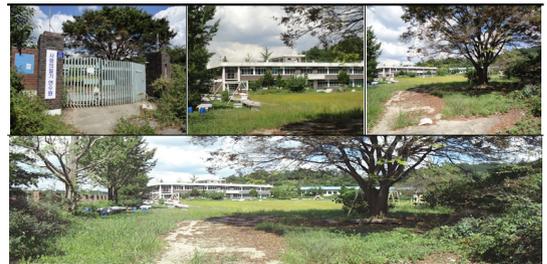
2003년 폐교된 이래 시민단체에서 매입하여 자체수련원 및 교육 목적으로 활용되어 왔다. 최근에는 내부사정으로 활용이 중단된 상태로 방치되어 있다. 지상 2층의 규모로 학교의 입지가 마을을 통과하는 도로변에 위치하고 있기 때문에 관리가 되지 않는 폐교는 도시미관에 악영향을 주고 있다.

[그림 7] 금석초등학교
[Fig. 7] Kumsuk Elementary School

금석초등학교는 세종시개발구역의 외곽에 위치하여 직접적으로 영향을 받는다. 현재는 방치된 상태이며 인근 마을도 상당부분 철거된 상태로 향후 개발방향을 예측할 수 없다. 세종시에서 가장 가깝지만 지역이 개발구역에 포함된 상태로 폐교를 보존 활용할 가능성이 낮다.

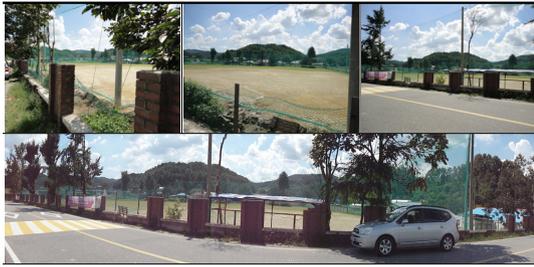
연기군에서 유일하게 보존하고 있는 폐교재산이다. 하지만 건물은 이미 철거된 상태이고 대지만 생활체육시설로 활용되고 있다. 영대초등학교는 금석초등학교와 함께 세종시에서 가장 가까운 곳에 위치하는 폐교시설이다. 이에 교육청에서는 이미 매각 종결된 금석초 외에 영대초등학교의 부지를 세종시 조성에 대비하여 매각처리하지 않고 보존하고 있으나 아직 구체적인 활용 계획은 없는 상태이다.

[그림 8] 영대초등학교
[Fig. 8] Youngdae Elementary School

영대초등학교도 세종시에 인접한 지역으로 개발구역에 포함되지 않았다는 점에서 금석초등학교와 차이를 보인다. 하지만 영대초등학교는 건물은 철거되고 대지만 존재하는 상황으로 시설 활용은 불가능한 상태이며 향후 필요시설의 신축을 통한 대지활용에 의미가 있을 것이다.

폐교는 공공의 재산이므로 공익의 목적이 우선되어야 한다. 개인이나 단체가 매입해 활용하는 경우 대부분 실패하는 사례가 많기 때문에 지자체나 사회단체 등 예산 지원이 가능한 단체에서 매입하는 것이 바람직하다. 활용의 용도는 폐교가 해당지역의 주민들이 수십년의 시간을 같이 보낸 곳으로 주민복지시설, 지역체험 시설 등 지역 주민들이 참여할 수 있는 용도로 활용하는 것이 바람직하다. 일부 노인요양시설, 종교단체 등의 수련시설은 지역 주민들의 요구와 정서적 측면에서 거리가 있기 때문에 주민들이 반발하는 경우도 있다. 또한 세종시가 조성되는 시점에서 세종시에 인접한 영대초등학교의 경우는 세종시 교육청과 연계한 연수시설 등으로 활용이 가능할 것으로 판단된다.
