소화기의 압력 저하 감지 알람 경보 방안에 관한 연구

*건양대학교 재난안전소방학과

A study on notification system through detection of digestive pressure drop

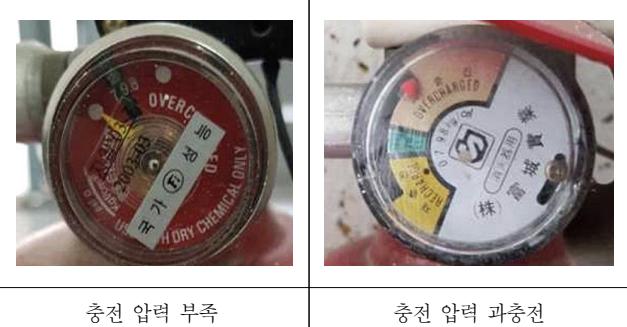
[그림 1] 공용 소화기 충전 압력 이상 사례

또한, 표 3과 그림 1과 같이 아파트에 비치된 공용 소화기 41대 중에서도 충전 압력이 부족한 경우가 3대(7.3%), 과충전인 경우가 5대(12.2%)로 나타나 아파트 소화기에 대한 점검 또는 교체가 필요하다는 조사 결과를 한국소비자원에서 보고하였다.

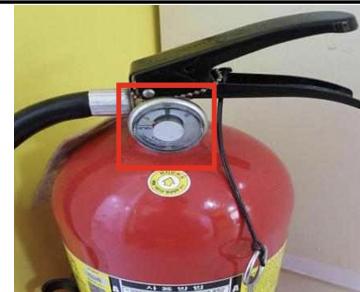
[그림 2] 압력계 관리 미흡 사례

한국소비자원의 2019년 카라반 내 소화기 비치 조사에 따르면 표 4과 같이 조사 대상 20개소 중 5개소(25%)에는 카라반 내 소화기가 비치되어 있지 않았고, 3개소(15%)는 관리상태가 미흡하였다. 상기의 관리 미흡 사례에서는 그림 2와 같이 압력계 관리가 미흡이 대부분이다.

압력계 관리 미흡 - 충전 압력 부족

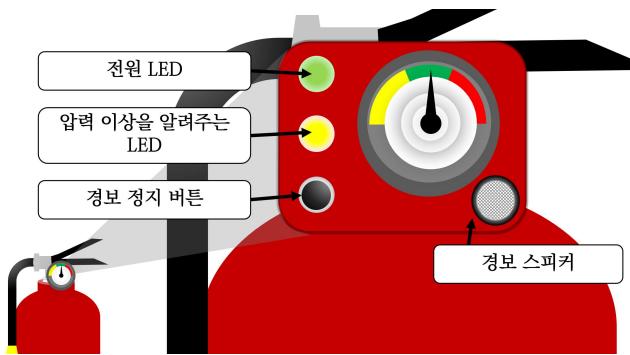
[그림 3] 소화기 압력 저하 감지 구조도

소화기의 압력 저하를 감지하여 알람을 경보하는 방안은 그림 3의 구조도와 같이 압력계를 기준으로 압력센서, 전원 LED, 압력 이상 LED, 경보 정지 버튼, 경보 스피커를 설치한다. 작동 메커니즘은 압력센서가 동작하면 전원 LED에 불이 점등되고, 압력 센서가 압력 이상을 감지하면 LED와 스피커 경보를 울려 압력 이상을 알려준다. 또한, 경보 정지 버튼은 경보가 울릴 때 사용자가 정지할 수 있도록 한다.

상기에서 제안한 압력 저하 감지 및 알람 경보 방안을 소화기에 적용하면 압력 저하를 일반인도 쉽게 인지하고 교체를 할 수 있어 화재 발생 시 소화기 부작동에 의한 인명 및 재산피해를 예방할 수 있을 것이다.

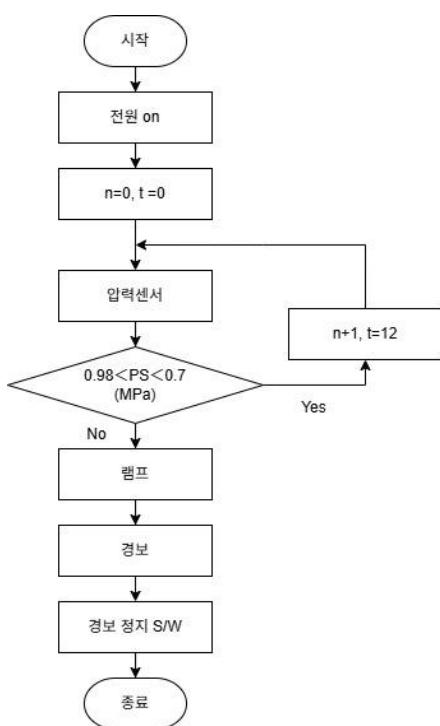
[그림 4] 소화기 압력 저하 감지 및 경보 알고리즘

본 장에서 제안한 소화기의 압력 저하 감지 및 알람 경보 방안의 알고리즘을 제시하면 그림 4와 같다.

- [Step 1] 소화기에 압력을 감지하는 센서가 작동한다.
- [Step 2] 압력센서가 소화기 내의 압력을 지속적으로 체크한다.
- [Step 3] 소화기의 압력이 0.7MPa 미만일 때 압력센서가 이를 감지한다.
- [Step 4] 압력이 부족하거나 초과하였을 때 램프가 점멸한다.
- [Step 5] 램프 점멸과 함께 하루에 3회 0.5초 경보 → 0.5초 정지 → 0.5초 경보 → 0.5초 정지 주기(전체 지속 시간 4초)로 3번씩 12시간 간격으로 경보가 작동된다[7].
- [Step 5] 경보가 울리면 사람이 경보를 인지하고, 스위치를 눌러 경보를 끌 때까지 울린다.
