# 전차 관성항법장치 위치 오차 감소를 통한 항법 정확도 개선

\*국방기술품질원

## The Improvement of Accuracy by Reducing the Position Error of Inertial Navigation System in Battle Tank

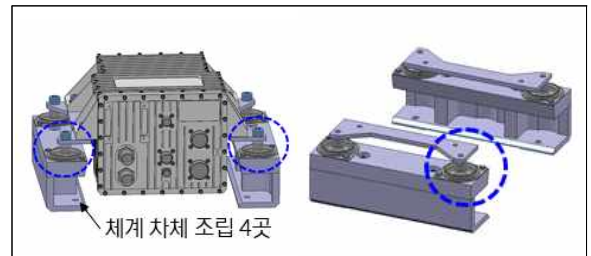
관성항법장치 형상 및 체계 장착 부의 모습은 그림 1과 같다. 간헐적 위치 오차 발생 사유는 전차에서 발생하는 다양한 진동으로 인한 외란의 영향으로 판단하였다. 이를 개선하기 위해 Sine Sweep 및 Random 진동 시험을 통해 항법장치 내 가속도, 자이로 센서의 특성을 분석하고, 고유진동이 각각 다른 마운트 5종을 적용하여 최적의 성능을 가지는 마운트를 도출하고자 한다.

[그림 1] 전차 관성항법장치 형상 및 마운트

전차에서 사격을 제외하고 기동 간 발생하는 진동과 유사한 00-0000Hz의 Random 진동을 인가하며 운용을 모사하였을 때, 기존에 적용한 00Hz 마운트 대비 2배 이상 증가된 고유진동수를 가지는 마운트를 적용하였을 시 전반적으로 오차가 가장 작은 값을 보여주었다. 마운트는 체계 적용 시의 영향 등을 입증한 이후 적용할 예정이며, 영속도 보정 등 현재 전차의 위치 부정확 발생 요인에 대한 개선과 함께 마운트를 적용하면 위치 정확도를 향상시킬 수 있을것으로 사료된다.
